在来工法浴室通常断面図一例

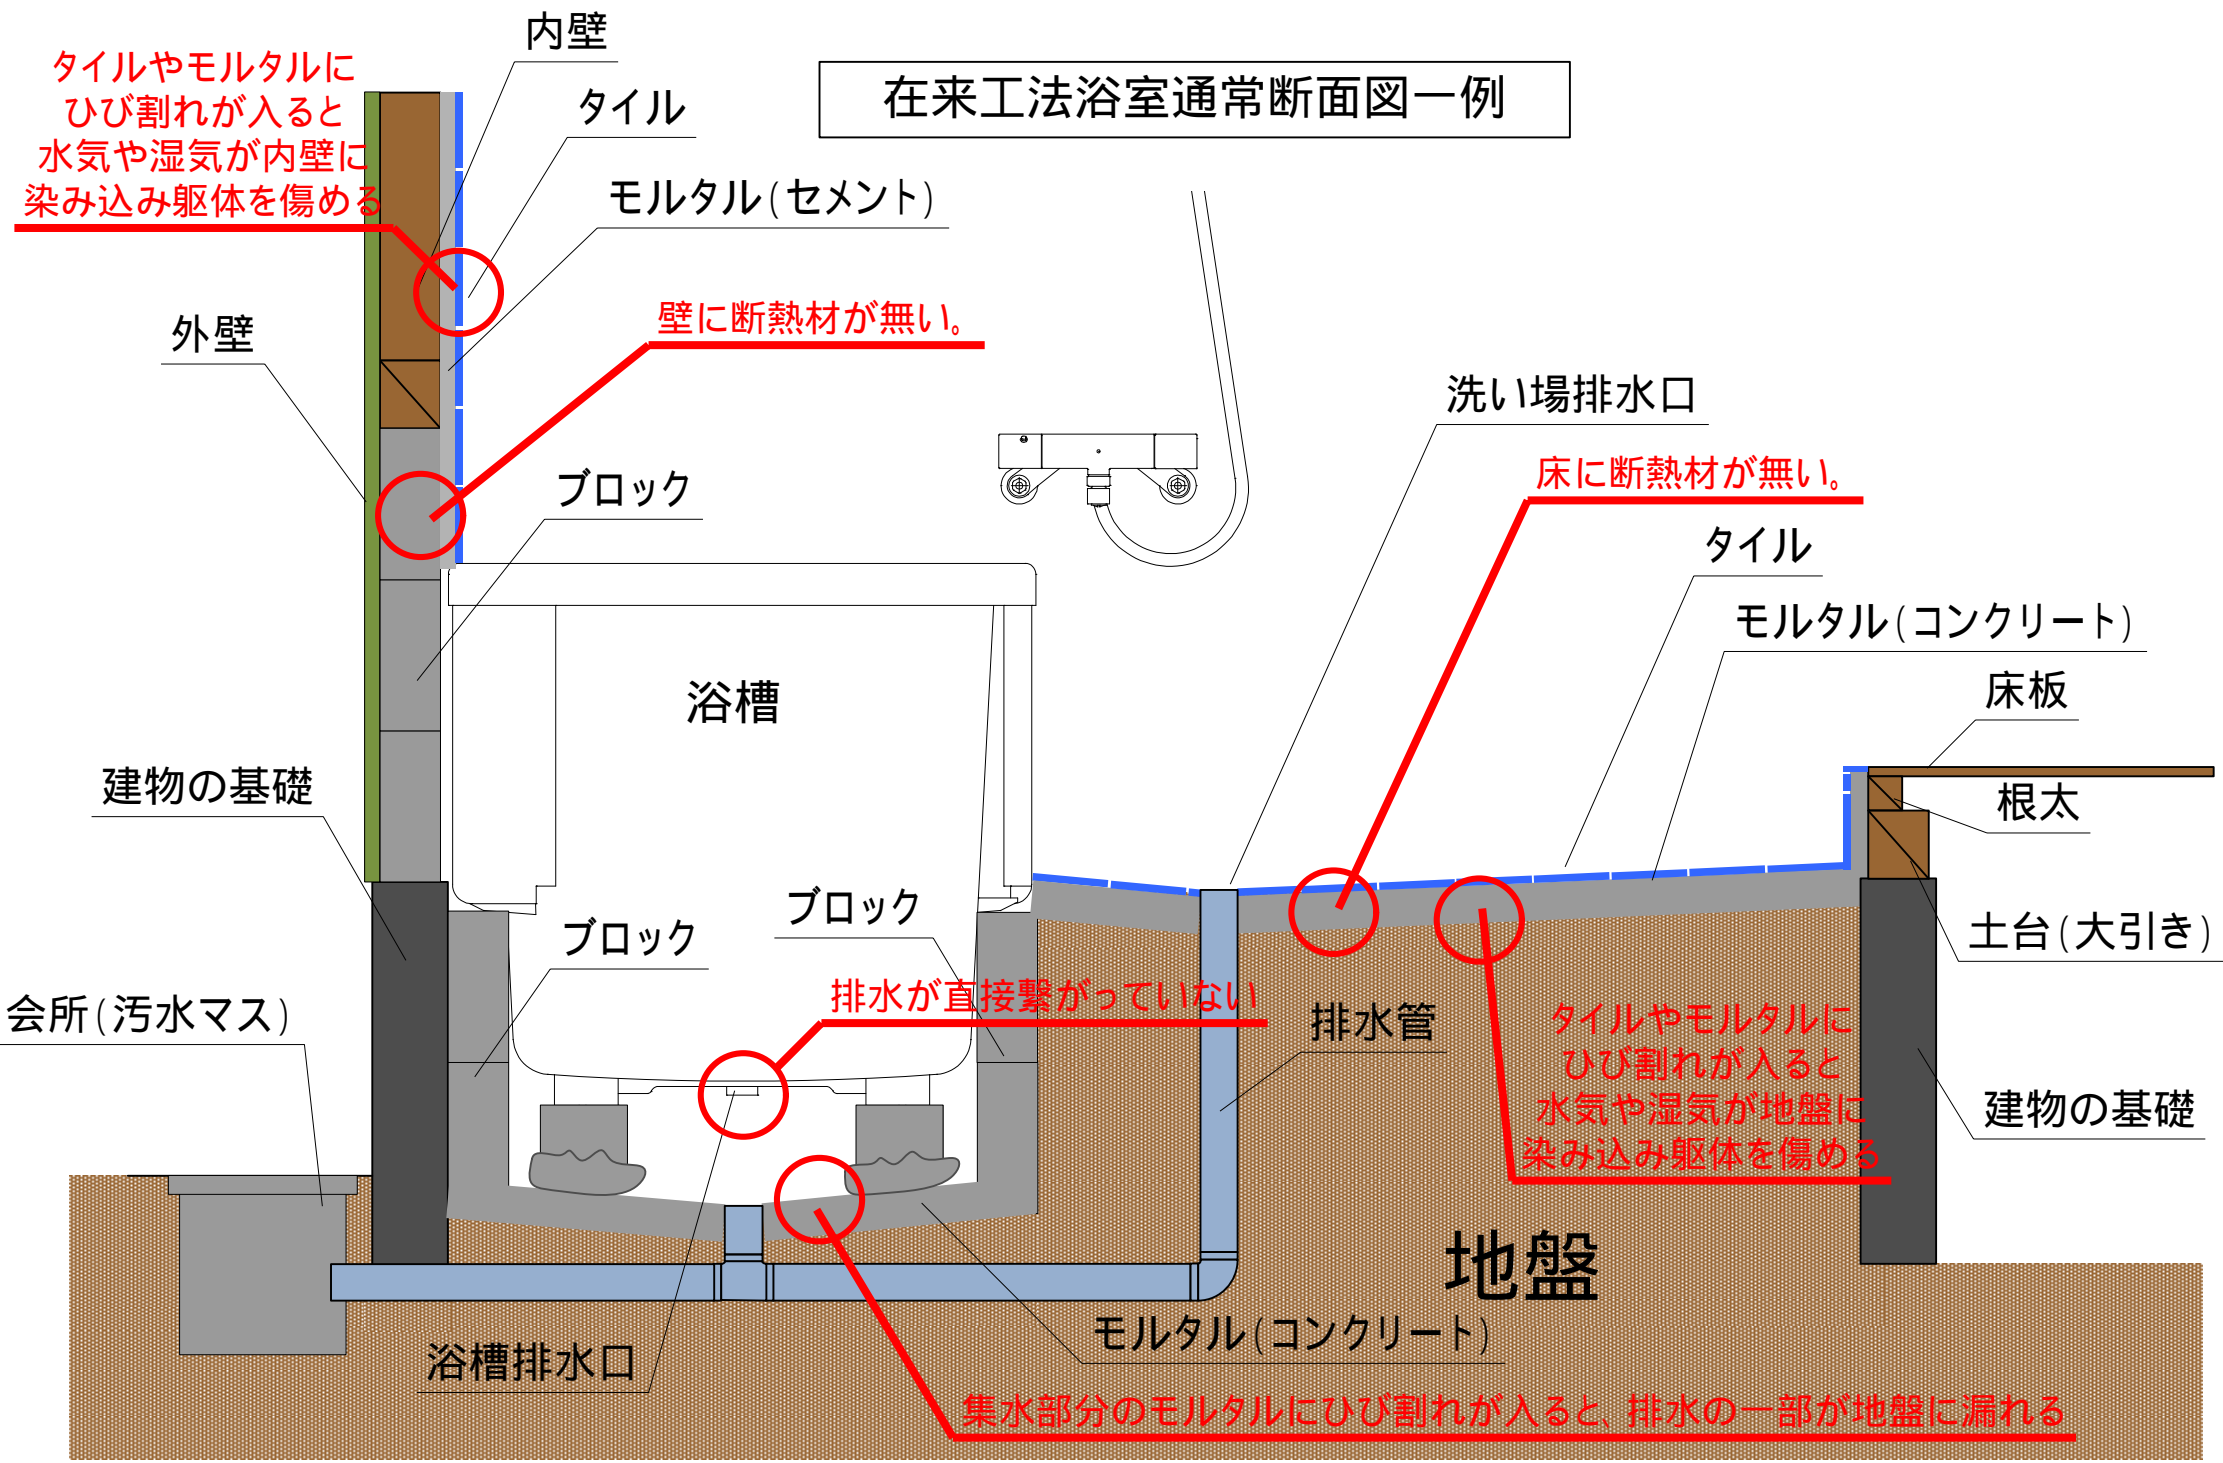
タイルやモルタルにひび割れが入ると水気や湿気が内壁に染み込み躯体を傷める

壁に断熱材が無い。

床に断熱材が無い。

排水が直接繋がっていない

タイルやモルタルにひび割れが入ると水気や湿気が地盤に染み込み躯体を傷める

集水部分のモルタルにひび割れが入ると、排水の一部が地盤に漏れる
